### maatregelen NL

### Maatregelen DE

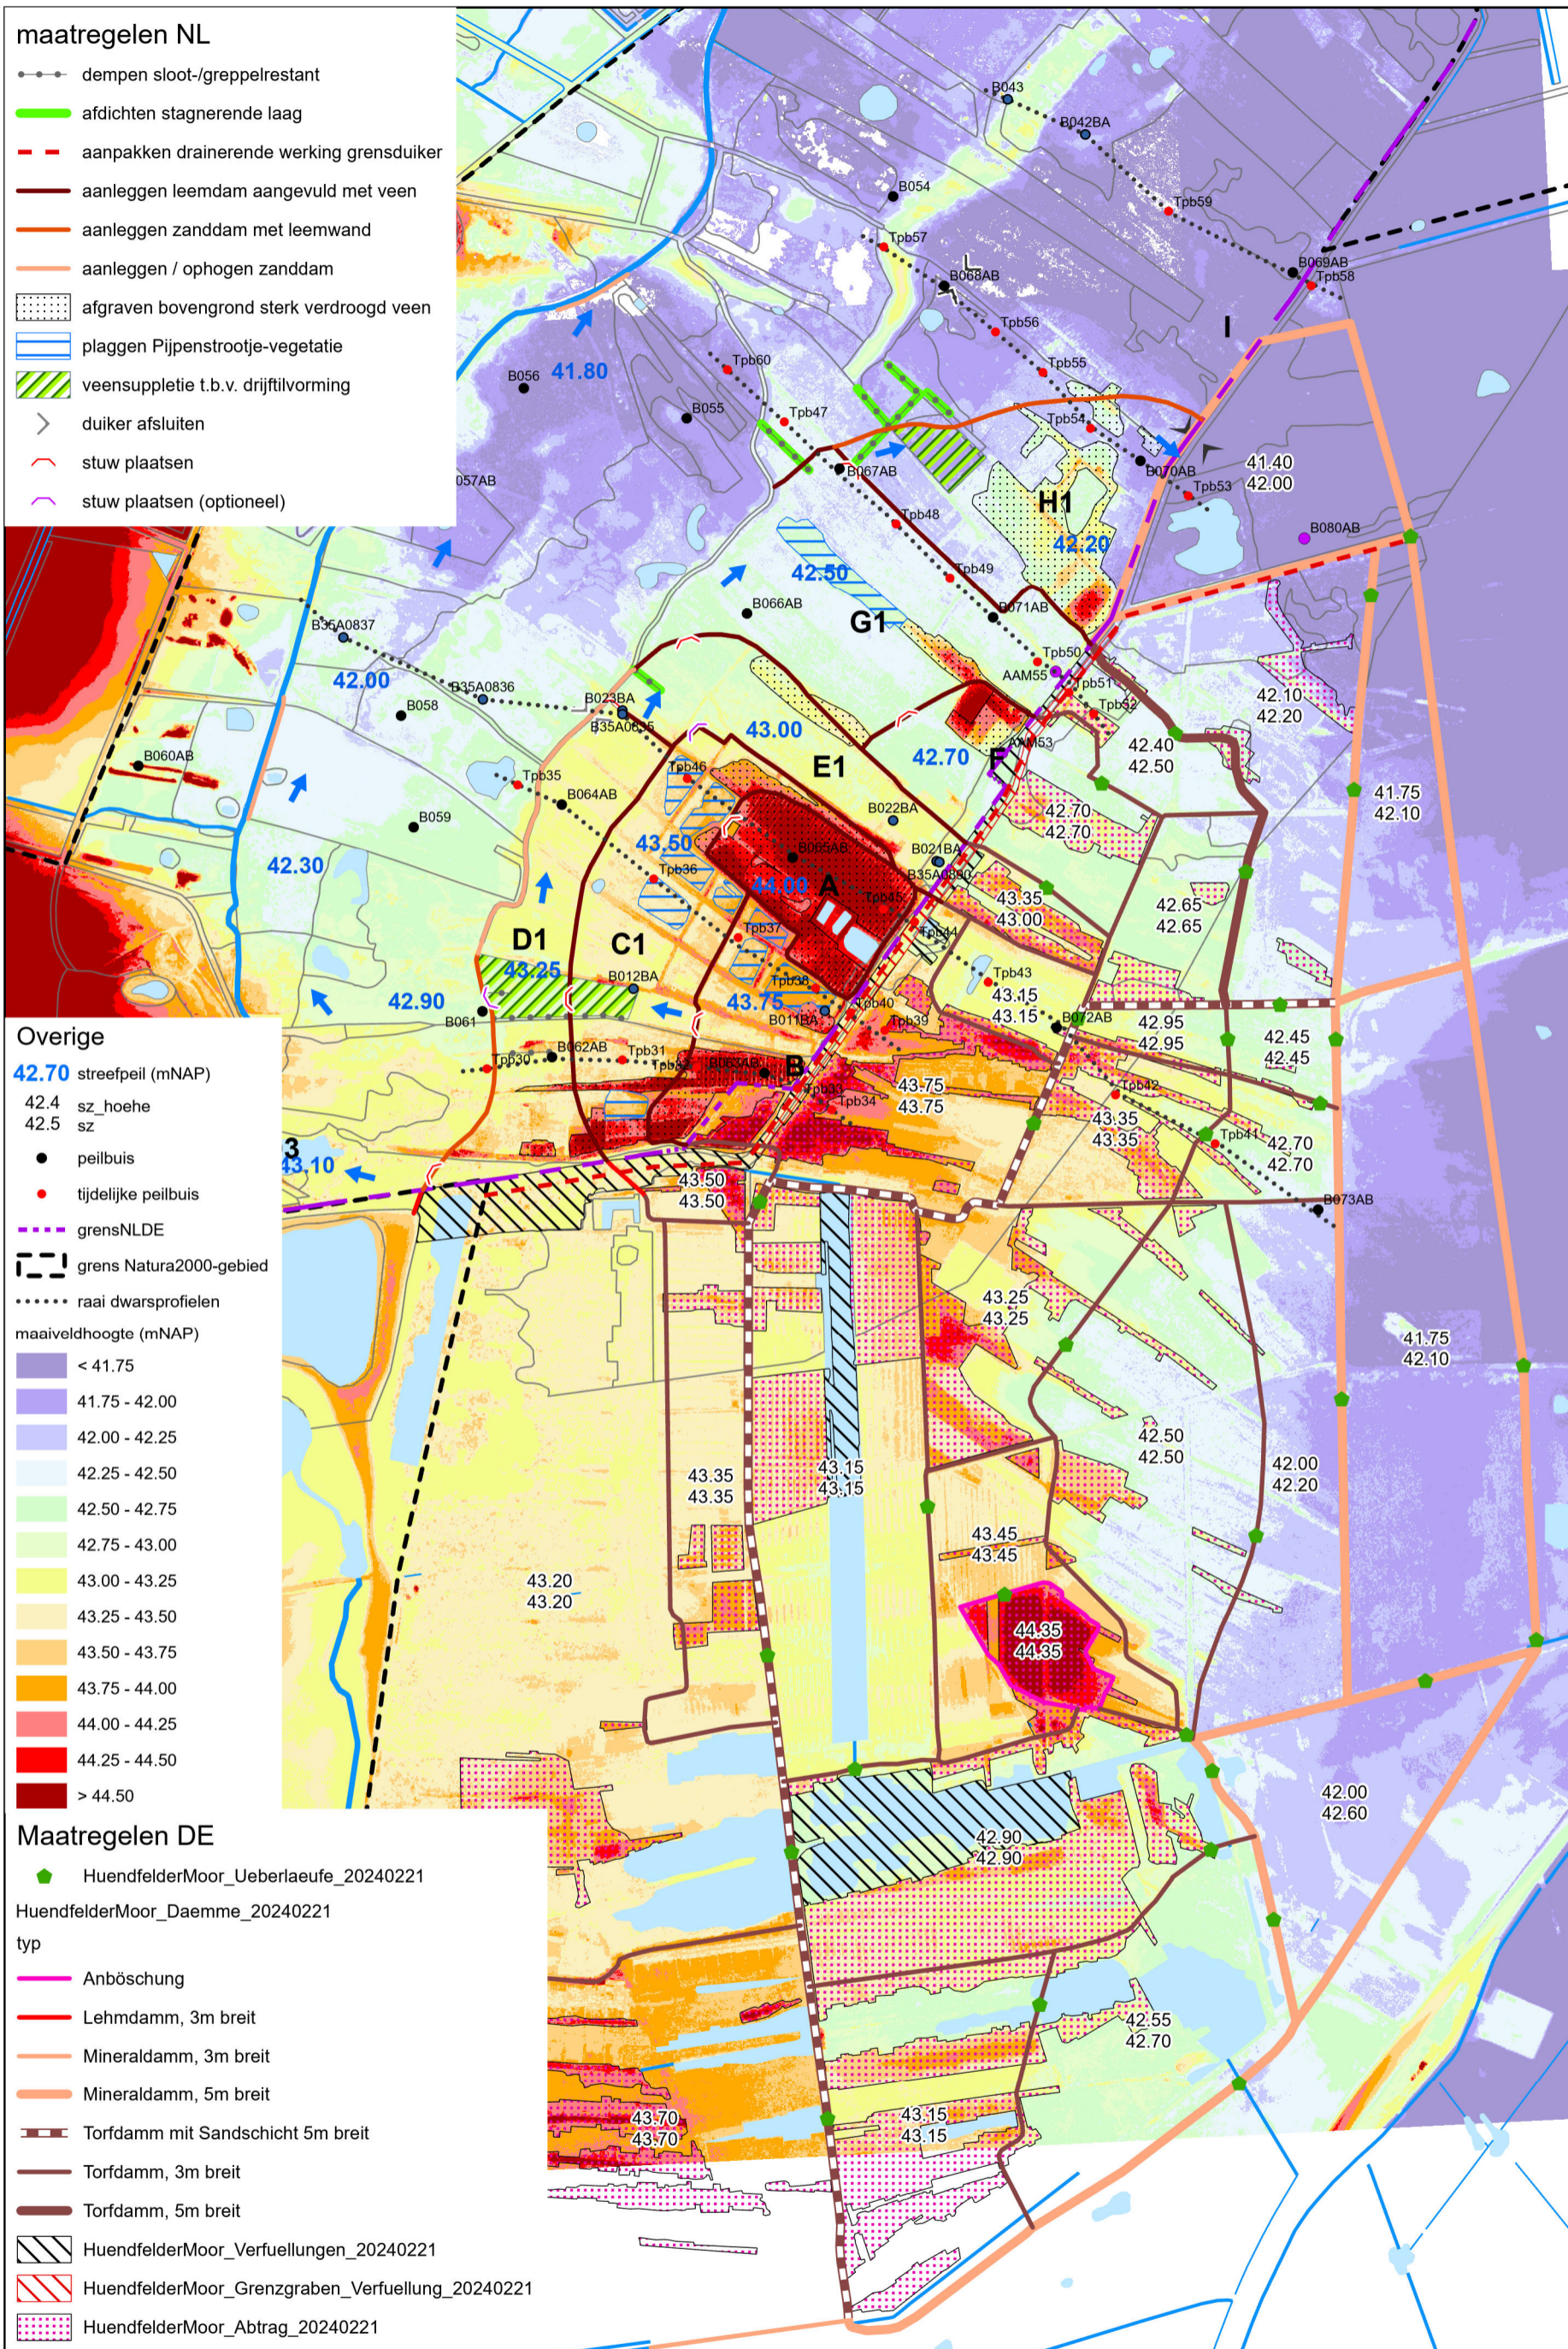
- dempen sloot/greppelrestant
- afdichten stagnerende laag
- aanpakken drainerende werking grensduiker
- aanleggen leemdam aangevuld met veen
- aanleggen zanddam met leemwand
- aanleggen / ophogen zanddam
- afgraven bovengrond sterk verdroogd veen
- plaggen Pijpenstrootje-vegetatie
- veensuppletie t.b.v. drijftilvorming
- duiker afsluiten
- stuw plaatsen
- stuw plaatsen (optioneel)

- 42.70** streefpeil (mNAP)
- 42.4 sz\_hoehe
- 42.5 sz
- peilbuis
- tijdelijke peilbuis
- grensNLDE
- grens Natura2000-gebied
- raai dwarsprofielen
- maaiveldhoogte (mNAP)
- < 41.75
- 41.75 - 42.00
- 42.00 - 42.25
- 42.25 - 42.50
- 42.50 - 42.75
- 42.75 - 43.00
- 43.00 - 43.25
- 43.25 - 43.50
- 43.50 - 43.75
- 43.75 - 44.00
- 44.00 - 44.25
- 44.25 - 44.50
- > 44.50

- HuendfelderMoor\_Ueberlaeufe\_20240221
- HuendfelderMoor\_Daemme\_20240221
- typ
- Anböschung
- Lehmdamm, 3m breit
- Mineraldamm, 3m breit
- Mineraldamm, 5m breit
- Torfdamm mit Sandschicht 5m breit
- Torfdamm, 3m breit
- Torfdamm, 5m breit
- HuendfelderMoor\_Verfuellungen\_20240221
- HuendfelderMoor\_Grenzgraben\_Verfuellung\_20240221
- HuendfelderMoor\_Abtrag\_20240221
